**Avaliação do comportamento de asnas antigas de
madeira de grande vão**

Dissertação apresentada à Universidade de Aveiro para cumprimento dos requisitos necessários à obtenção do grau de Mestre em Engenharia Civil, realizada sob a orientação científica do Dr. Humberto Salazar Amorim Varum, Professor Auxiliar do Departamento de Engenharia Civil da Universidade de Aveiro e do Dr. Jorge Manuel Gonçalves Branco, Professor Auxiliar do Departamento de Engenharia Civil da Universidade do Minho.

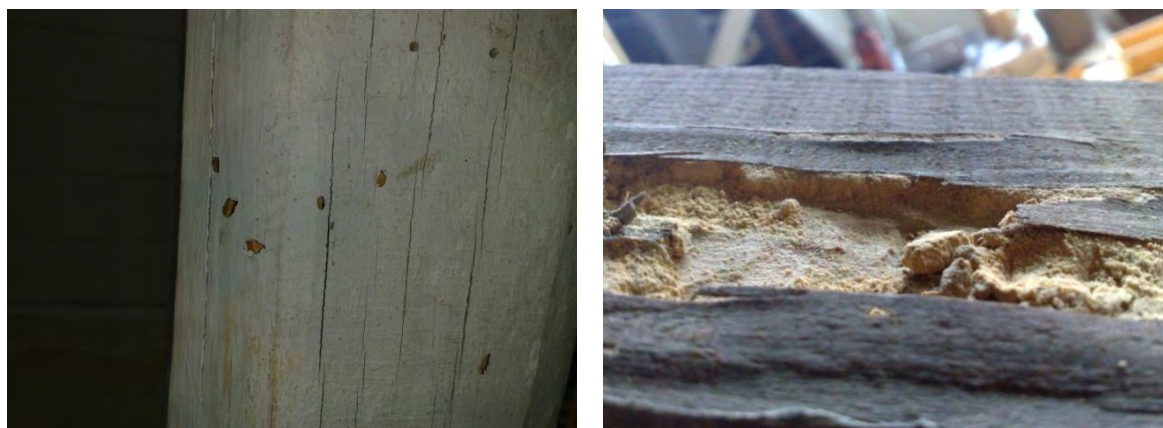
Durante a inspecção visual ficou claro a diferença de estados de conservação entre as duas faces da asna. Enquanto uma das faces se encontra num estado de conservação aparentemente bom, na face oposta são visíveis várias zonas em que se destacavam facilmente pedaços de madeira em resultado de um estado de degradação avançado. Esta diferença poderá ser explicada pelo facto de uma das faces ser constituída por madeira essencialmente do cerne da árvore (face em bom estado de conservação), enquanto a outra face era constituída por madeira do borne da árvore (face em mau estado de conservação). Como a madeira do borne é uma madeira menos densa (madeira mais jovem), os agentes xilófagos preferem alimentar-se dessa mesma madeira. Esta hipótese é sustentada pela presença em grande escala de orifícios de saída de xilófagos (caruncho) na face degradada (Figura 25).

Figura 25 Acção do caruncho na zona periférica dos elementos

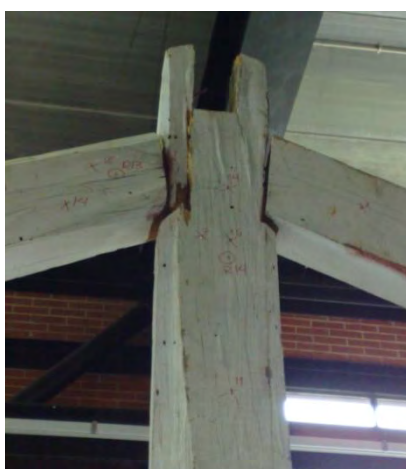
Na Figura 26 é visível o mau estado em que a ligação Perna-Pendural se encontrava. Este mau estado deve-se não só à acção dos xilófagos que enfraqueceram a madeira, mas também devido à falta de cuidados aquando o seu transporte e descarga para o laboratório. Devido a essa imprudência, a movimentação das asnas foi feita com a ajuda de uma grua em que o ponto de levantamento da asna foi somente a zona da ligação Perna-Pendural (zona de cumeeira). A força usada para levantar a asna resultou como uma inversão de esforços para a qual a asna não estava preparada, fazendo com que as ligações Perna-Pendural e Perna-Linha sofressem danos, havendo mesmo a rotura de alguns elementos.

**Figura 26** Estado da ligação Perna-Pendural

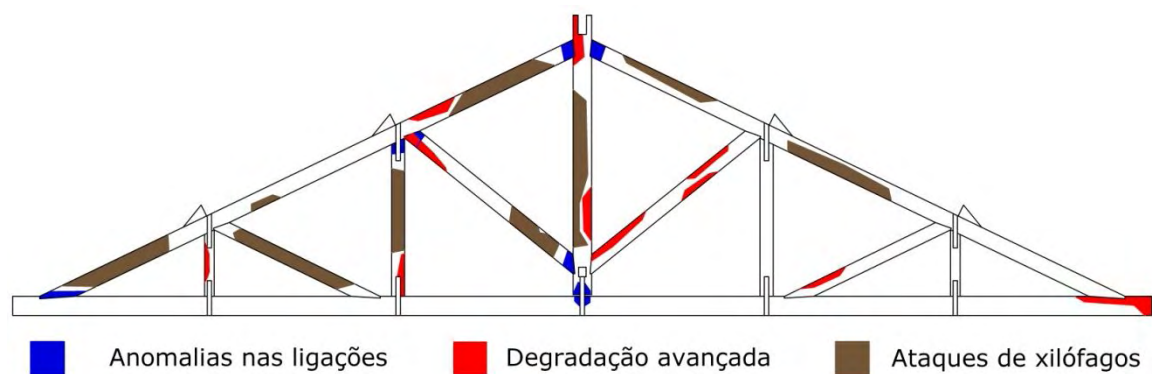
Na Figura 27 apresenta-se o mapeamento global das anomalias encontradas durante a inspecção visual.

Figura 27 Mapeamento das anomalias encontradas

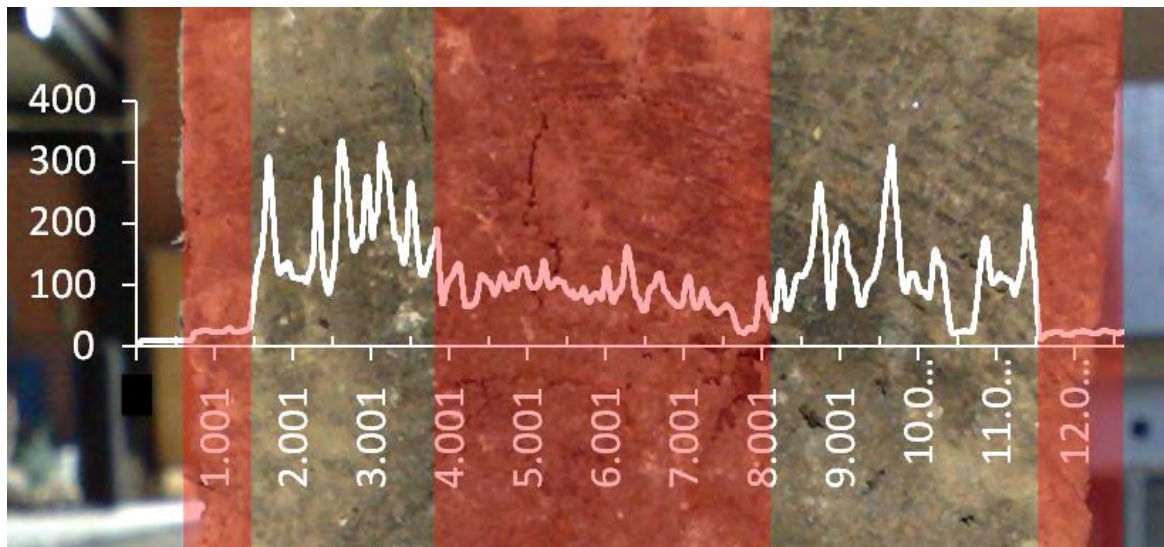
Na faixa que está com destaque em vermelho, é possível ver que 4 cm de penetração no interior do elemento, apresenta uma força média de perfuração mais baixa que o restante da secção. Esta redução da força de perfuração é o parâmetro que indica o estado da madeira, permitindo a avaliação da secção residual em estado são da madeira.

Figura 36 Secção avaliada e resultado do ensaio do Resistograph®

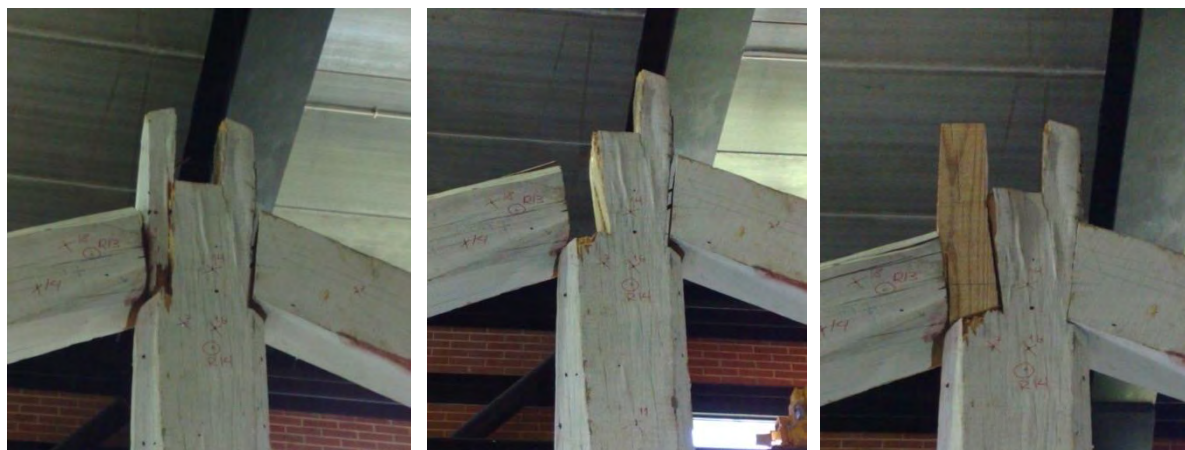
Para isso foram necessários trabalhos de carpintaria, tanto para reparar algumas zonas da asna que não estavam a exercer a função devida, como também para executar alguns elementos em madeira para que o ensaio pudesse ocorrer sem grandes complicações. Ao nível de reparações de elementos, foi necessário reparar a ligação entre a Perna esquerda e o Pendural principal, tendo sido mesmo preciso substituir uma secção de madeira para que a ligação funcionasse devidamente (Figura 37).

a) Ligação Perna-Pendural danificada

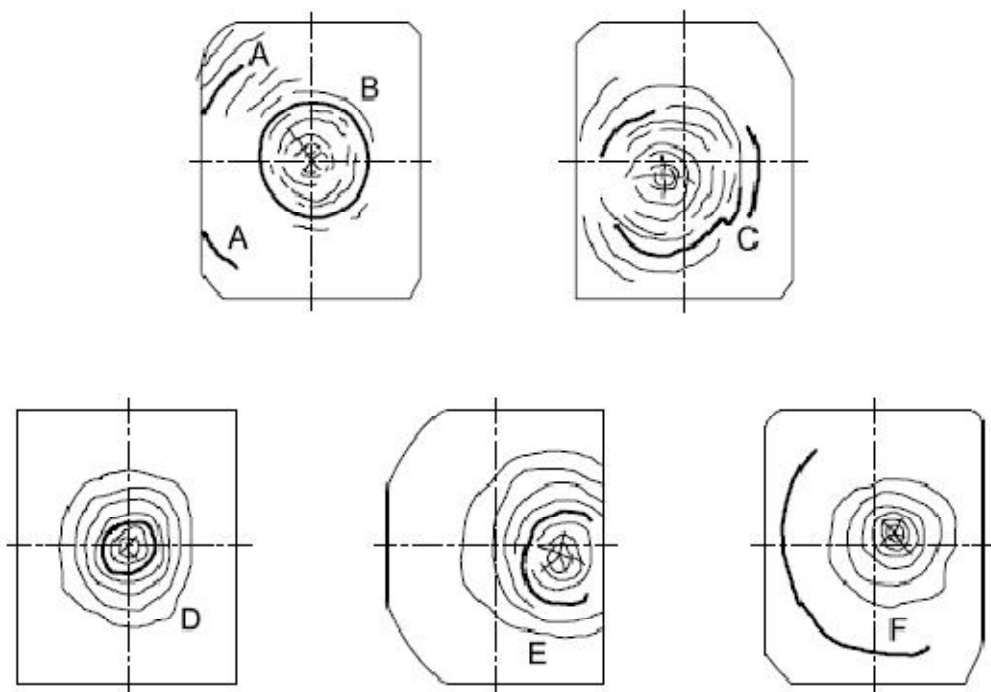
O gráfico referente à ligação do lado esquerdo, mostra um deslocamento que se dá devido ao esmagamento da madeira da Perna e da Linha da asna. O gráfico referente à ligação do lado direito, mostra um deslocamento devido à separação fibras da madeira da Linha (rotura por corte paralelo ao fio). Esta antecipação da rotura de corte do lado direito deve-se ao facto da diferença de estados de degradação de uma e outra ligação. Existindo mesmo no lado direito da Linha (na zona da entrega) uma anomalia, denominada por fenda anelar ou “casca de cebola” (Figura 49), em que há a separação do lenho morto (menos resistente) do lenho vivo, reduzindo bastante a resistência ao corte dessa secção.

Figura 49 Anomalia fenda anelar [24]

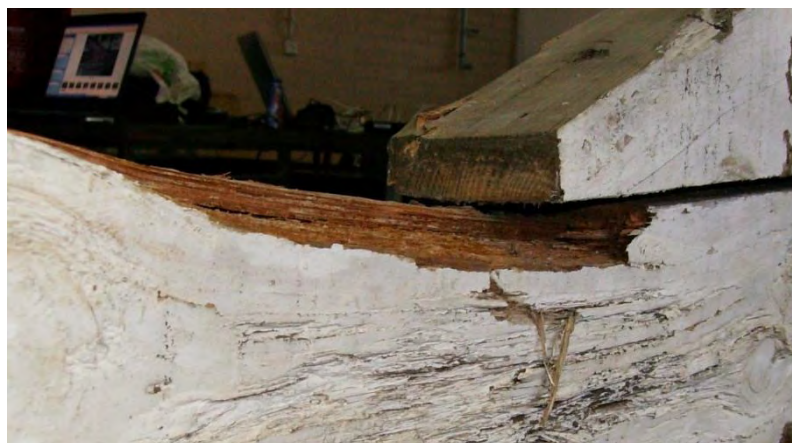
Essa anomalia reduz de tal forma a resistência ao corte da madeira, que na ligação Linha-Perna onde se deu a rotura da asna, a madeira dos dois elementos quase não sofreu nenhum dano devido ao esmagamento. A Figura 50 é bastante elucidativa, pois é notável o mau estado em que ficou a ligação, sem que houvesse grandes danos devido ao esmagamento como é visível no dente da Perna, que parece estar intacto.

Figura 50 Ligação Linha-Perna pós rotura

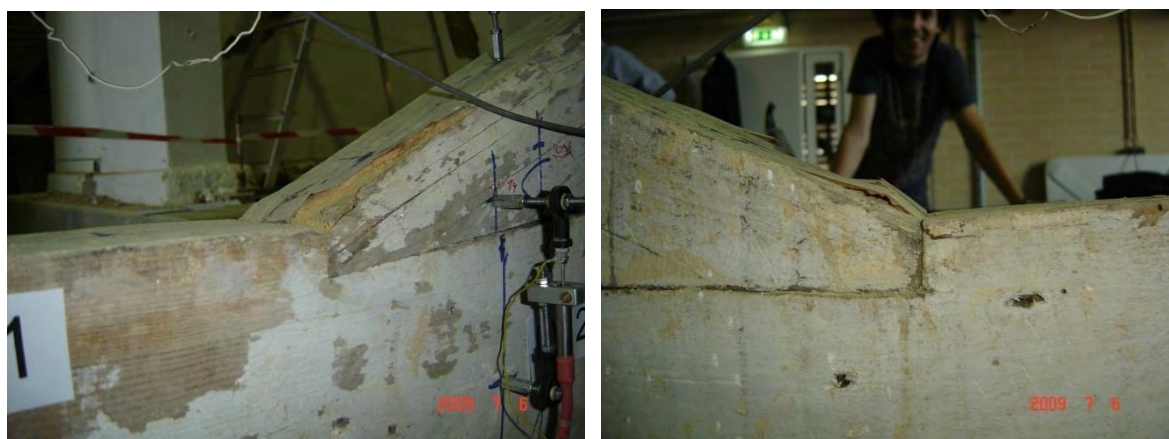
Figura 51 Esmagamento na ligação Linha-Perna Esquerda

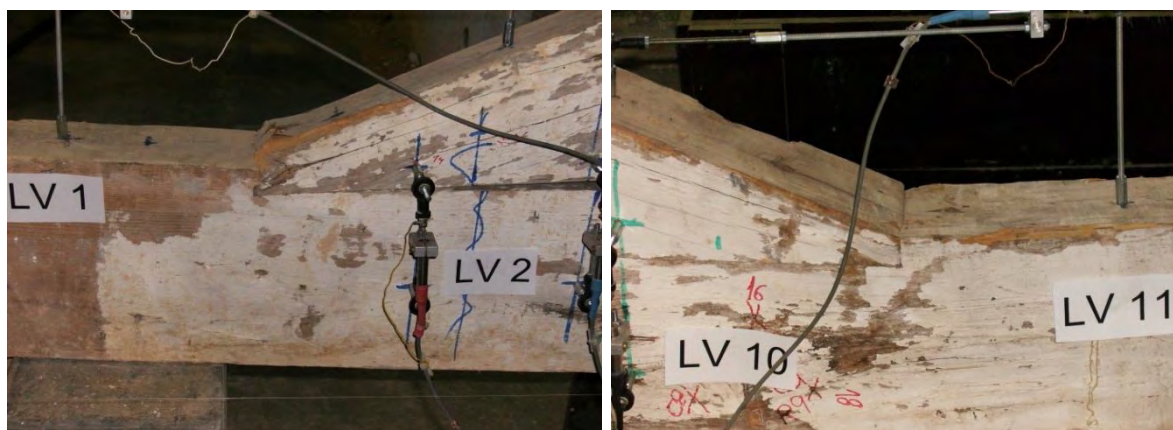
a) Intensificação do esmagamento na ligação do lado esquerdo

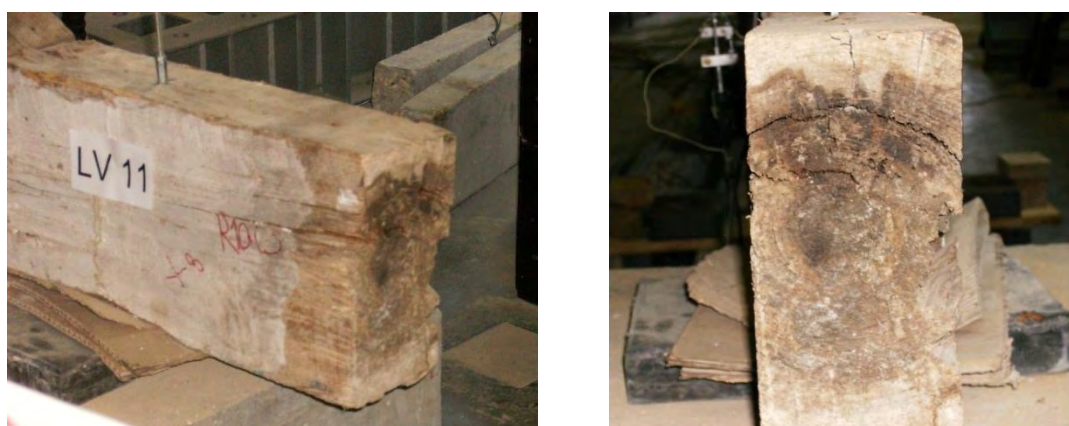
Figura 53 Separação e deslize das fibras

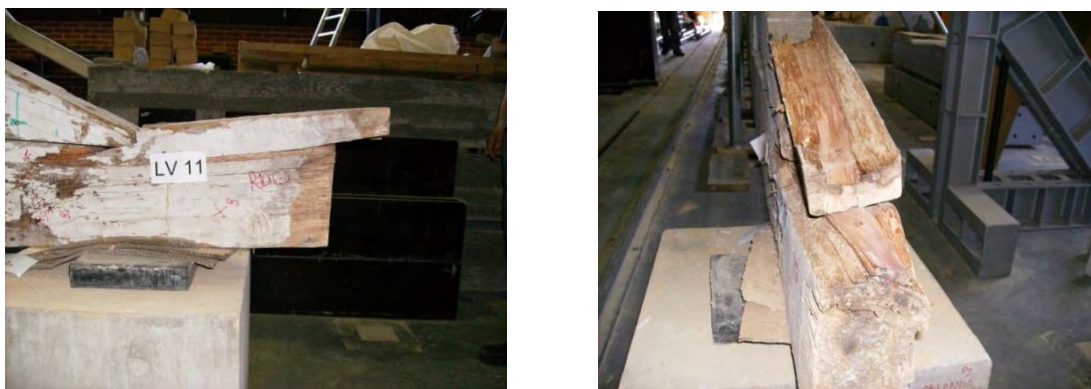
Figura 54 Rotura devido ao esforço de corte

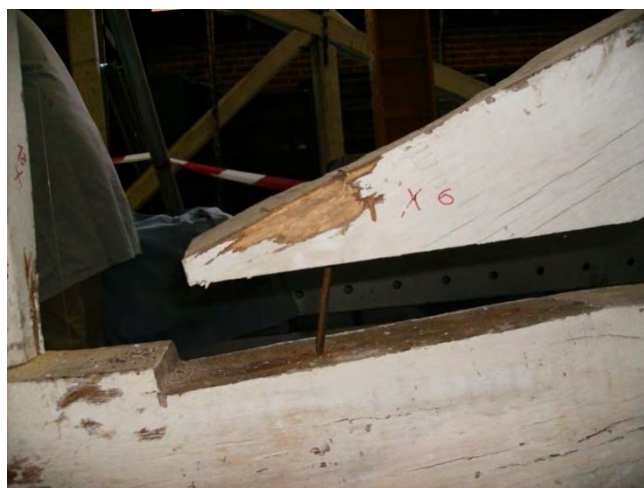
Figura 55 Separação da ligação Linha-Escora

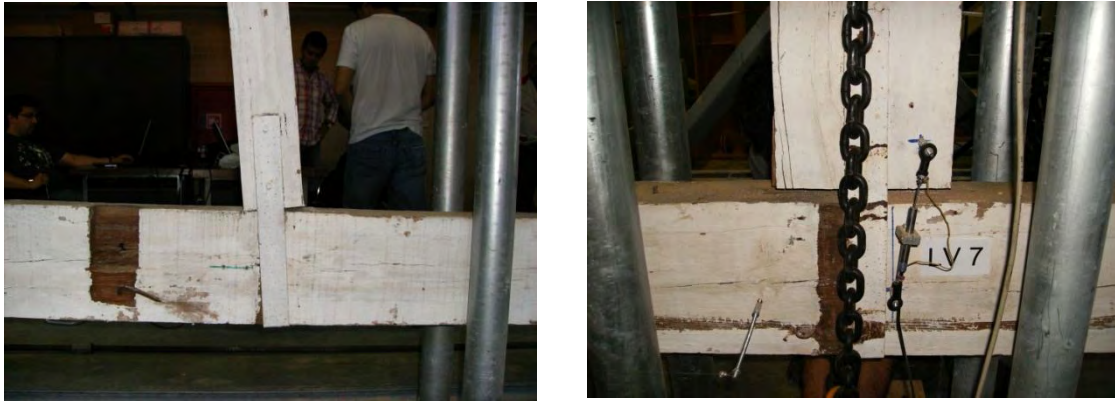
Figura 56 Inclinação de elementos verticais e deslocamento de elementos

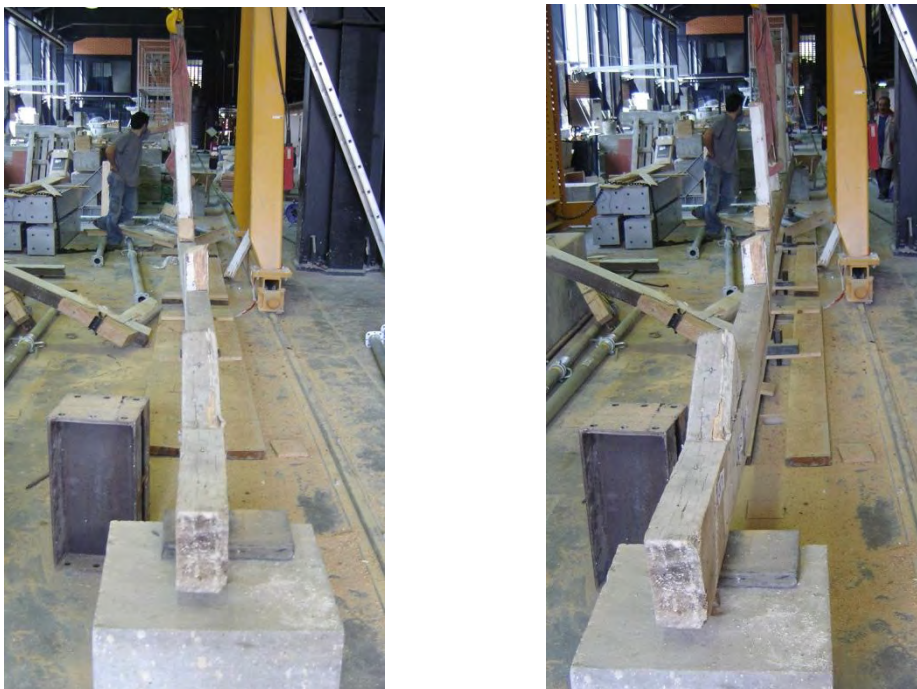
Figura 64 Encurvadura lateral da Linha da asna
